**Local do Vistoria:** Hotel Monreale Plus Excelsior SP

**Motivo:** vistoria para verificação das condições de acessibilidade

**Data da vistoria:** 14/11/2023

## VISTORIA HOTEL MONREALE PLUS EXCELSIOR SP

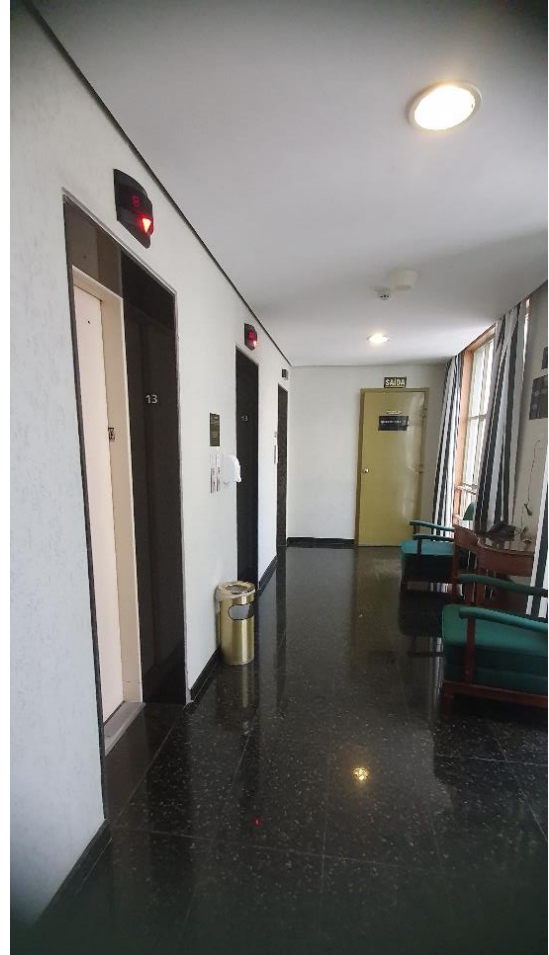
**FOTO 02.** Hall de Elevadores e Saída de Emergência com espaço adequado para passagem de cadeirante, porém não há sinalização para pessoas com deficiência visual. Conforme regulamentos abaixo:

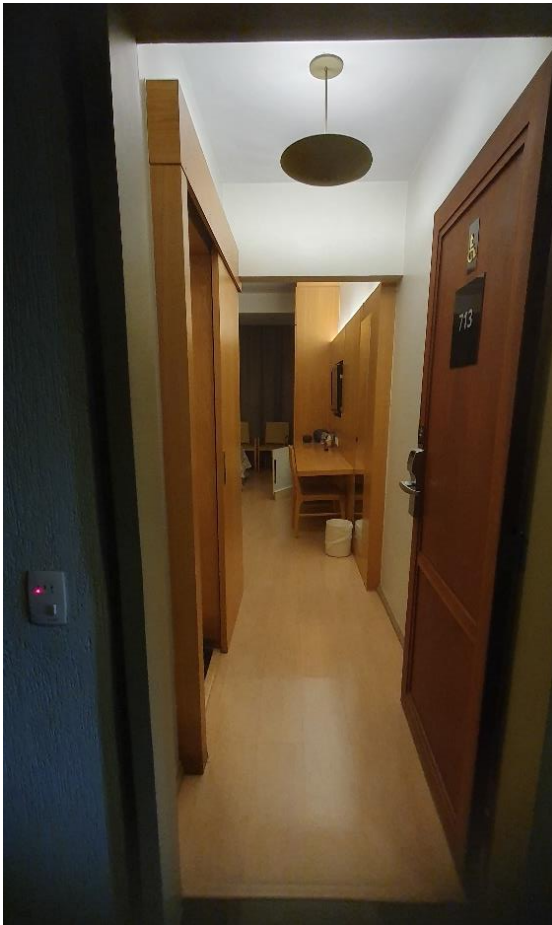
**FOTO 03.** Dormitório PCD com porta de largura suficiente para passagem de cadeirante, porém não há sinalização para pessoas com deficiência visual. Conforme regulamentos abaixo:

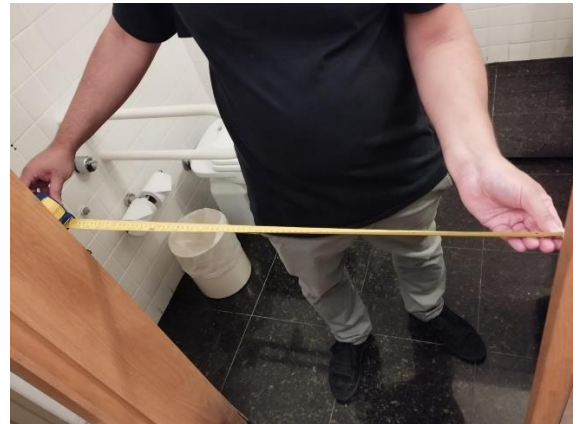
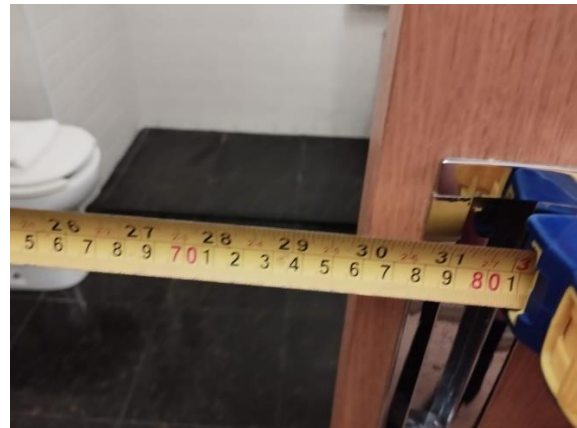
**FOTOS 04 E 05.** Porta do sanitário PCD apresenta largura inferior ao mínimo recomendado de 80cm. Conforme regulamentos abaixo:

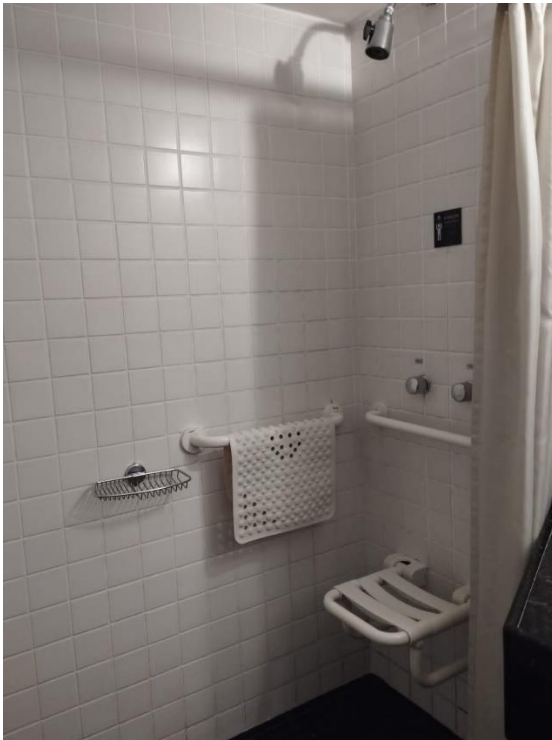
**FOTO 06.** Sanitário PCD com banco para área de banho de dimensão inferior ao recomendado de 70cm. O chuveiro não possui desvio para ducha manual conforme recomendação da norma. Conforme regulamentos abaixo:

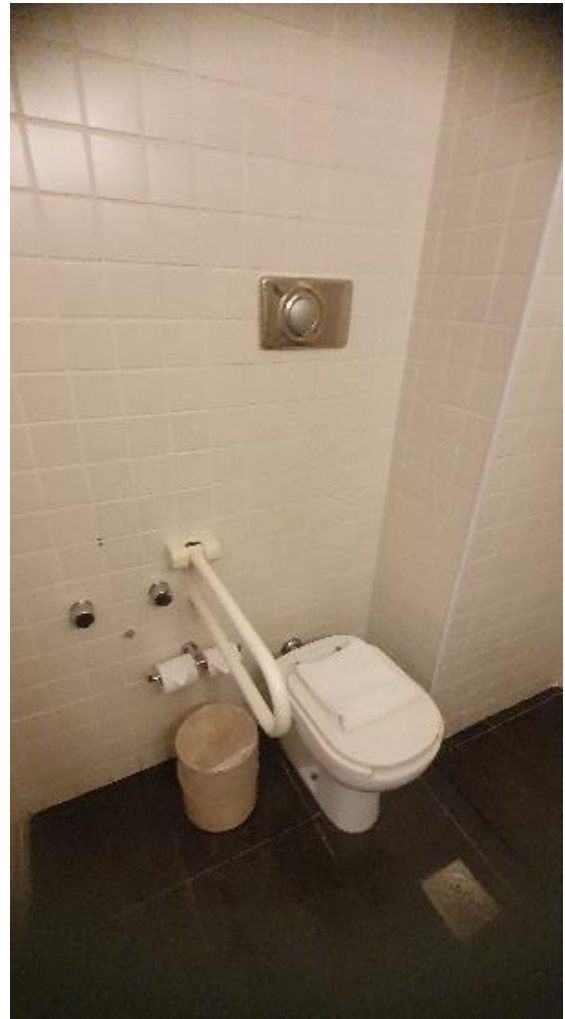
**FOTO 07.** Sanitário PCD com barra lateral articulada; para cumprir ao recomendado pela norma é necessária a instalação de barra lateral fixa. Conforme regulamentos abaixo:

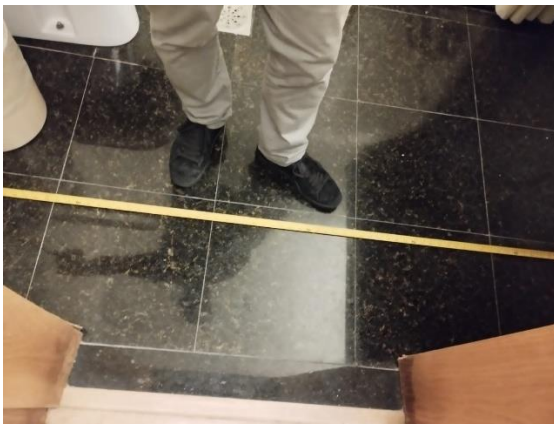
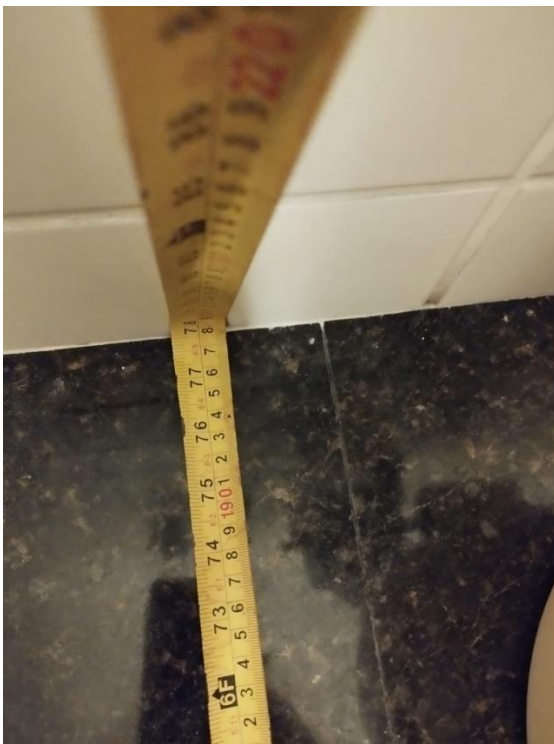
**FOTOS 08 E 09.** Sanitário PCD com dimensões mínimas atendidas. Conforme regulamentos abaixo:

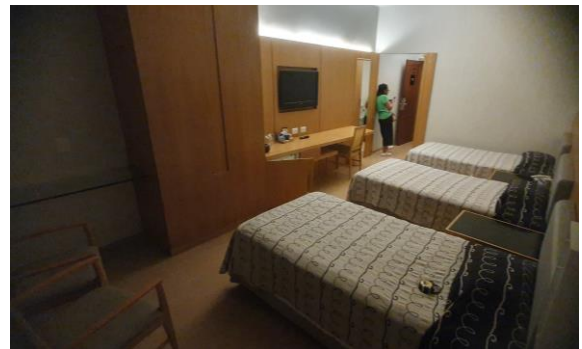
**FOTO 10.** Dormitório PCD com 03 camas móveis, retirando uma das camas os espaços de corredores e áreas de manobra para cadeirantes entram em acordo com a norma. Conforme regulamentos abaixo:

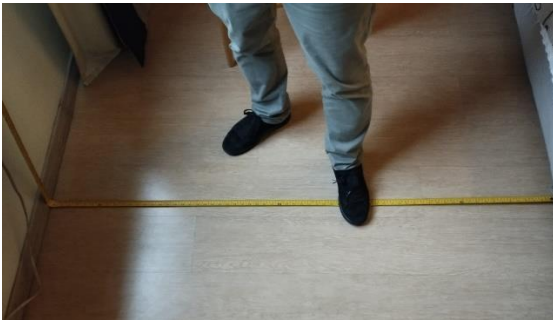
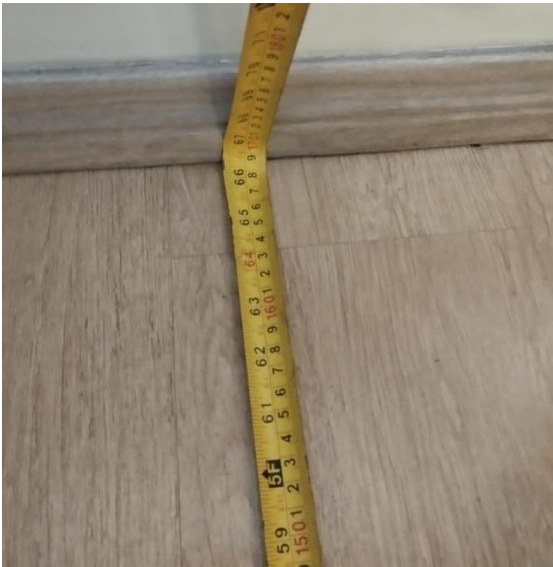
**FOTOS 11 E 12.** Área de manobra para cadeirante em acordo com a norma. Conforme regulamentos abaixo:

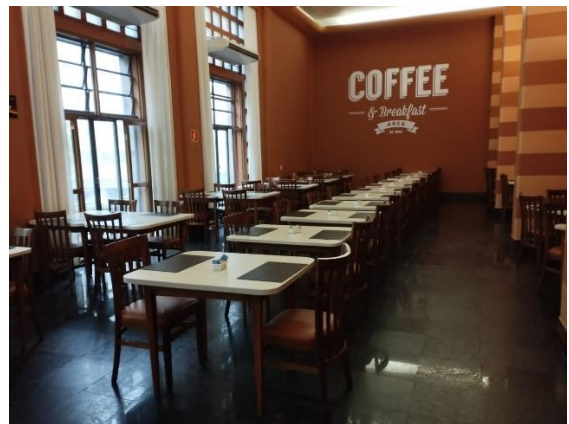
**FOTO 13 E 14.** Restaurante com corredores de largura suficiente para passagem de cadeirante, porém não há sinalização para pessoas com deficiência visual. Conforme regulamentos abaixo:

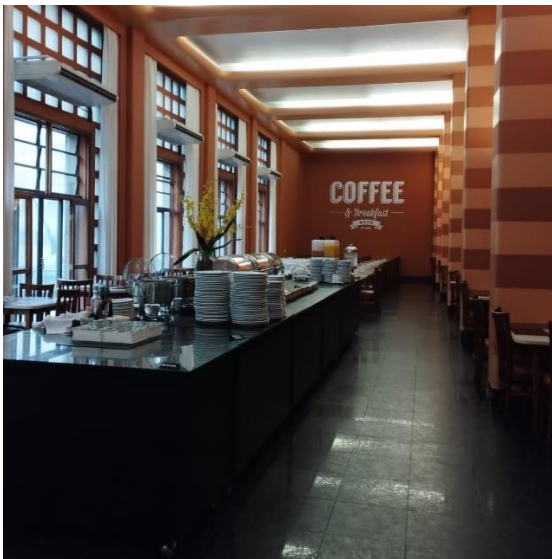
**FOTO 15.** Área de buffet do Restaurante não possui passa-prato para melhor ergonomia do uso por cadeirantes, e não possui sinalização para pessoas com deficiência visual. Conforme regulamentos abaixo:

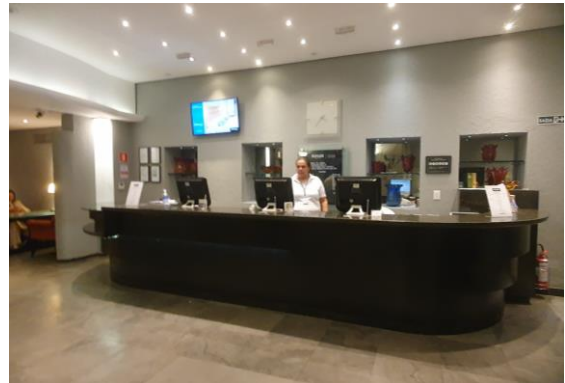
**FOTO 19.** Balcão de Recepção não possui trecho acessível para atendimento de cadeirantes, e não há sinalização para pessoas com deficiência visual. Conforme regulamentos abaixo:

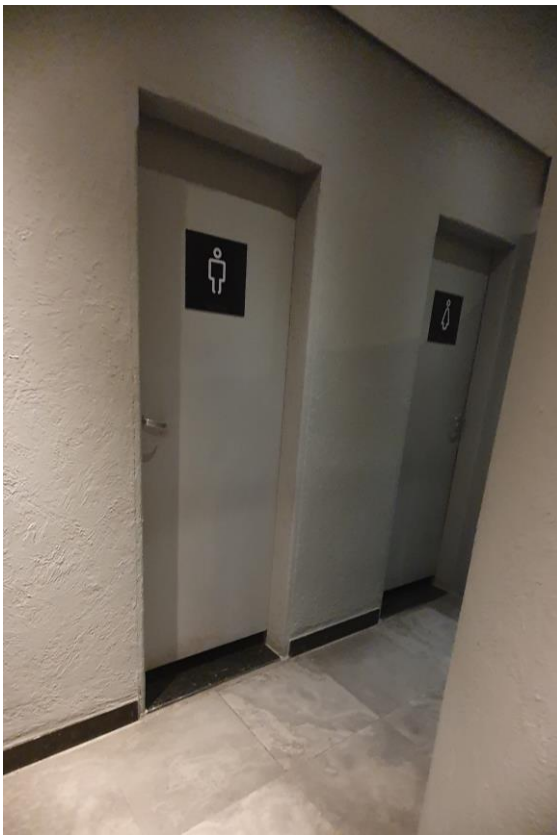
**FOTOS 20.** Saguão de Recepção no Térreo não possui sanitário acessível para PCD. Conforme regulamentos abaixo:

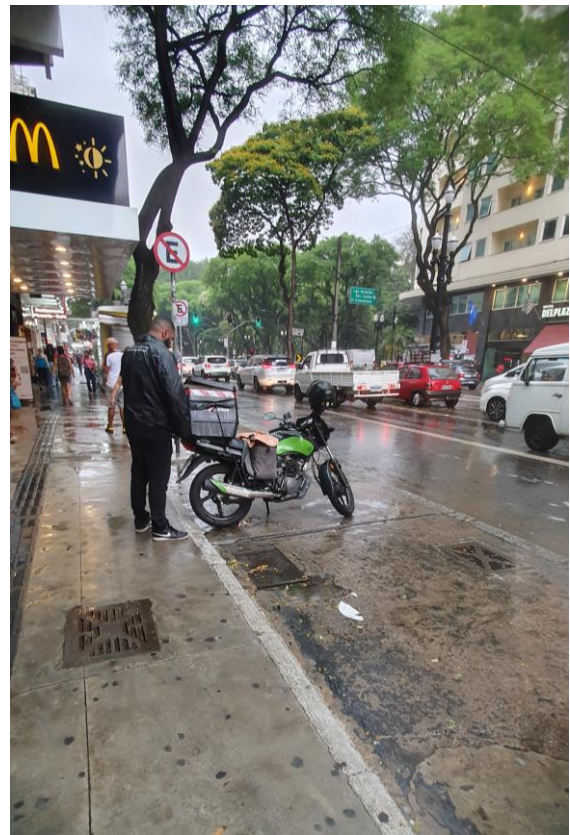
**FOTOS 21.** Área de desembarque do hotel acessível para PCD. Conforme regulamentos abaixo:
